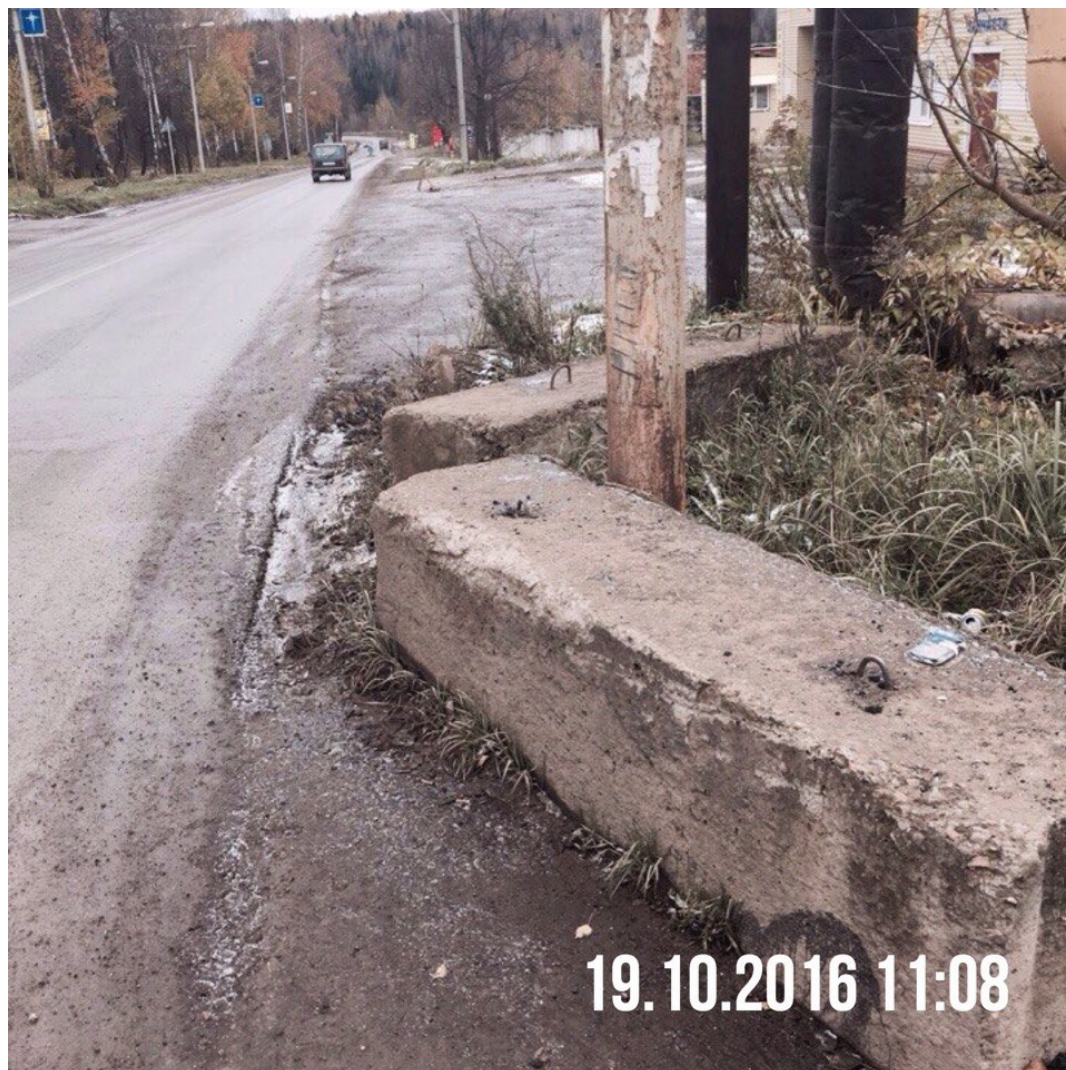
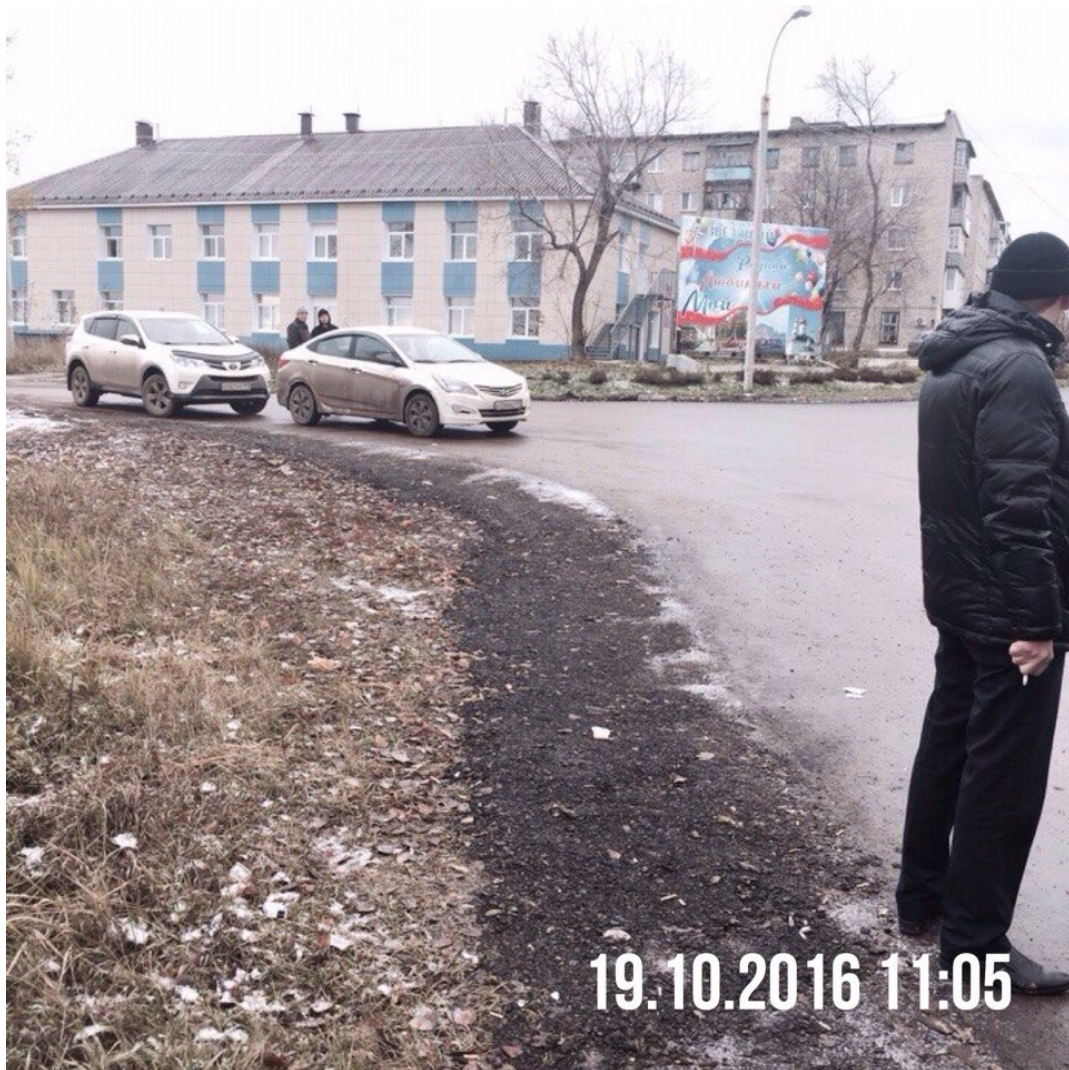
Были выявлены следующие нарушения: установка на обочине блоков ФБС, поддерживающих опоры ЛЭП, расстояние между блоками и асфальтобетонным покрытием имело приямок. Было отмечено, что в случае выпадения осадков возможно дальнейшее разрушение асфальтобетонного покрытия.

Заказчику было рекомендовано взять на контроль устранение нарушений в сухую погоду (осень-весна), Подрядчику - устранить к весне 2017 г. асфальтным гранулятом.
